Aikani VTA Tekniikalla

Henrik Jeffery

19.3.-11.5.2018

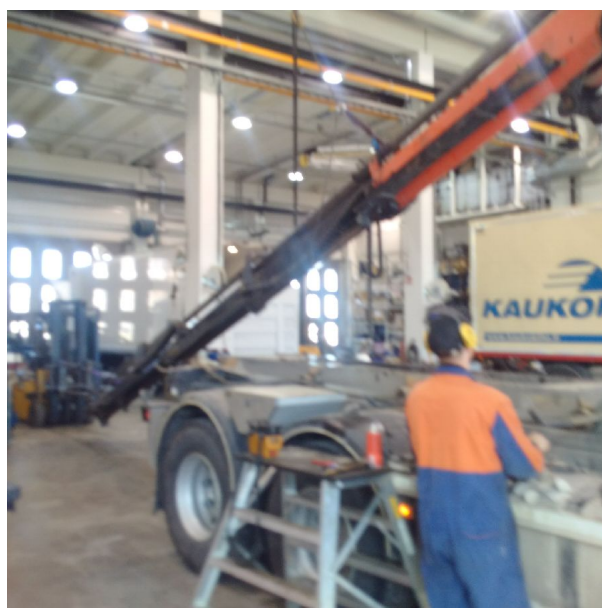
Kuva 2.1: Autonosturin, katonosturin, ja trukin yhteisvaikutuksena voimme vaihtaa liukupalat.

Tänään tarjolla oli liukupalojen vaihtoa. Ensin puomi oikaistaan. Seuraavaksi se vedetään kapaleiksi käyttämällä autonosturia itseään suuntaukseen, katonosturia tukemiseen, ja trukkia vetämiseen. Vaihetaan vaselinoidut muovinpalaset, ja kootaan samalla tavalla. Vaihdoin myös tassun valon, ja kimppatyönä suodattimen.

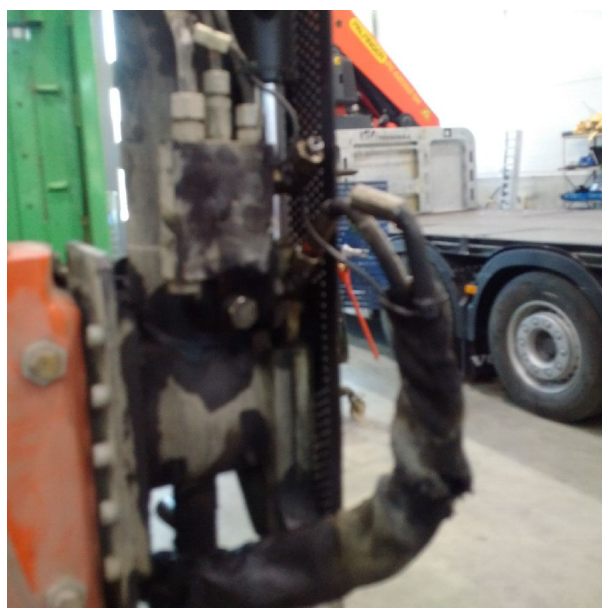
Kuva 2.3: Banjoliitin venttiilin sisällä on murskana ja letku on poikki.

Olin sähkö-Tonin, eli Elektionin kaverina tekemässä erästä letkunvaihtoa. Tätä varten virallisesti perehdyttiin letkuntekokoneeseen, ja tein ensimmäisen kaupallisen letkuni. Kun olimme valmiita, perehdyin myös autonosturin käyttöön. Lopuksi sain ensimmäisen oman projektini: Letkunvaihto ja banjoliittimen (Kuva 2.3) uusiminen.

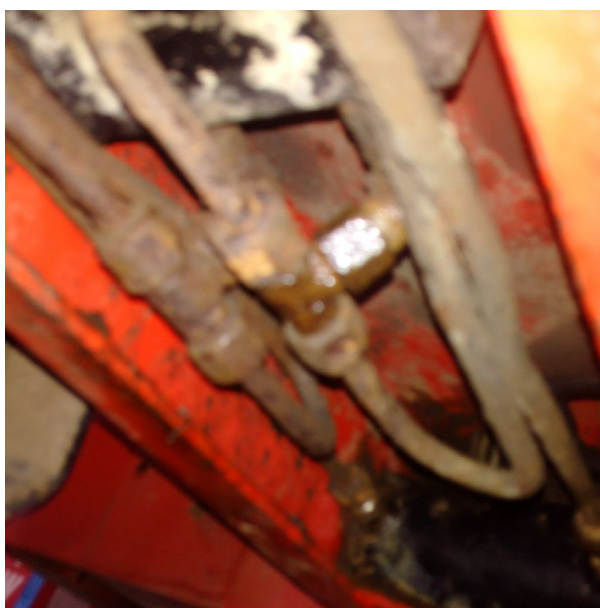
Kuva 2.7: Ruostuneet putket. Taustalla musta sylinteri.

Sylinterit olivat suorat, ja tiivisteiden vaihdolle ei ollut tarvetta, joten pistimme piikit takaisin pakettiin. Kahta päällekkäistä putkisokkaa asentaessa sai todella hakata molemmin käsin moskulalla. Ylijäämät katkaistiin rälläkällä ja hiottiin tasaiseksi. Tuli hyvä.

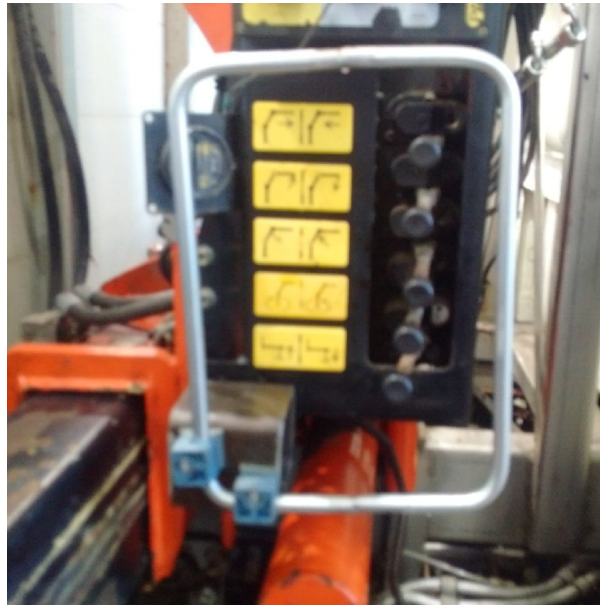
Kuva 3.2: Putkesta tehty vipusuoja ennen maalausta ja oikaisua.

Kuulema vuonna 2011 voimaan tullut laki määrittelee, että nosturin ohjaussauvat pitää olla siten suojattu, ettei niihin pysty nojaamaan. Tämän takia taittelimme hydraulikkaputkea 300×200 suorakaiteen muotoon, joka kiinnitettiin putkikiinnikkeillä neliöpalkin palaseen ja ruuvattiin kiinni. Siitä tuli kohtalaisen hieno. (Kuva 3.2.)
